**PLANO MUNICIPAL DE SANEAMENTO BÁSICO**

**IJACI – MG**

**REVISÃO 2018**

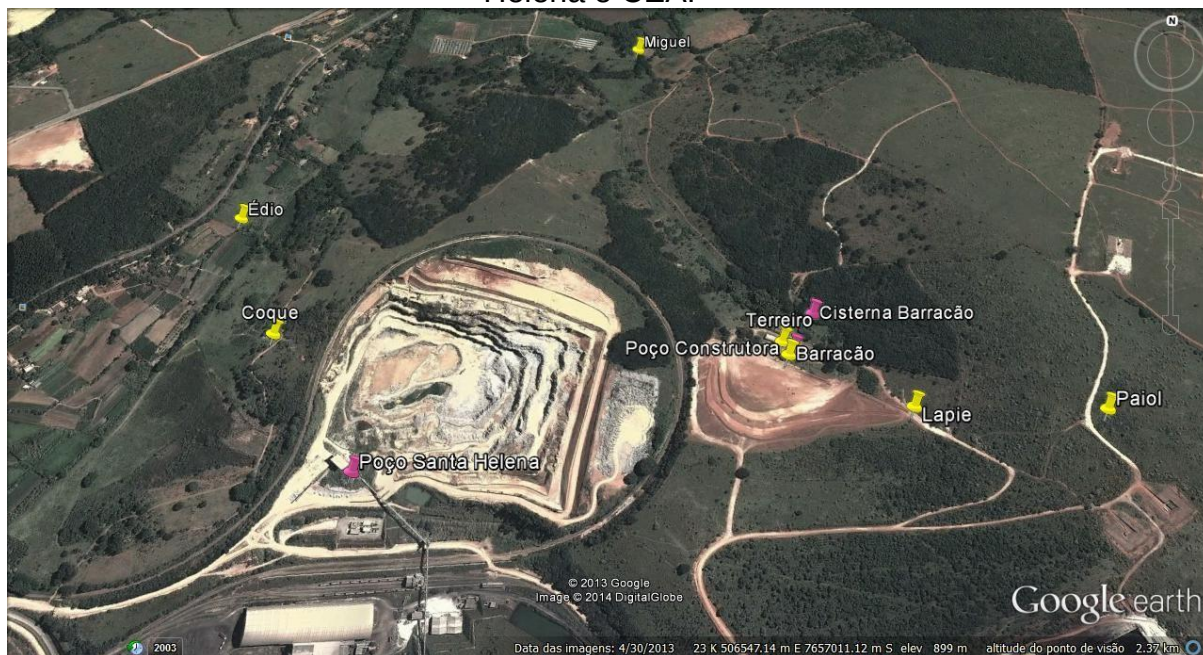
Figura 13 - Localização piezômetros e poços monitorados na área da Mina Santa Helena e CEA.

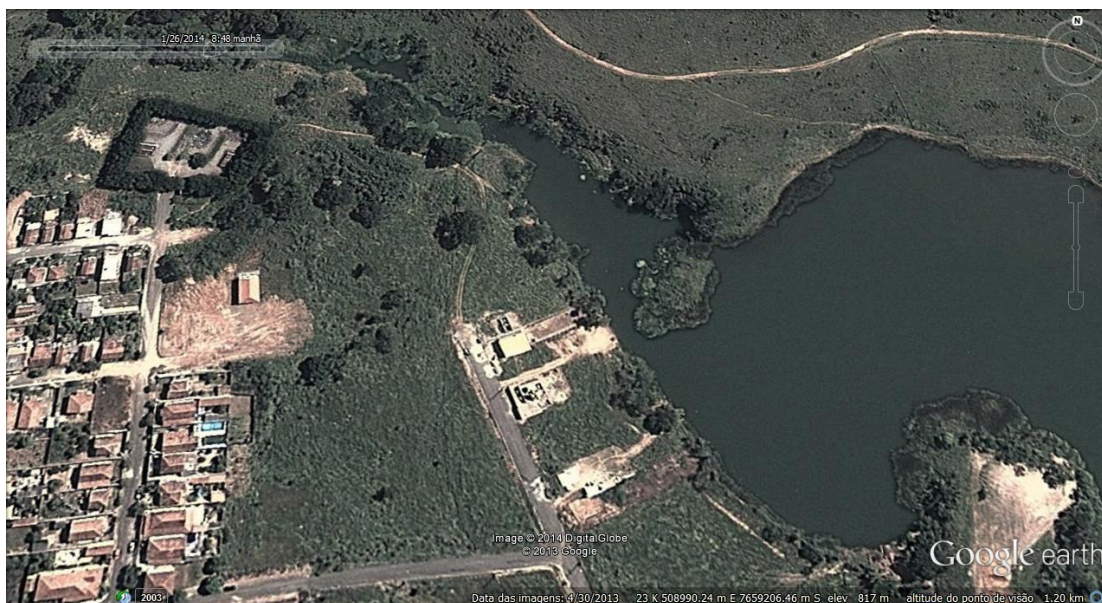
Figura 16 - Foz do Ribeirão Piampum no Lago do Funil com lançamento de esgoto ocorrendo alta incidência de macrófitas.

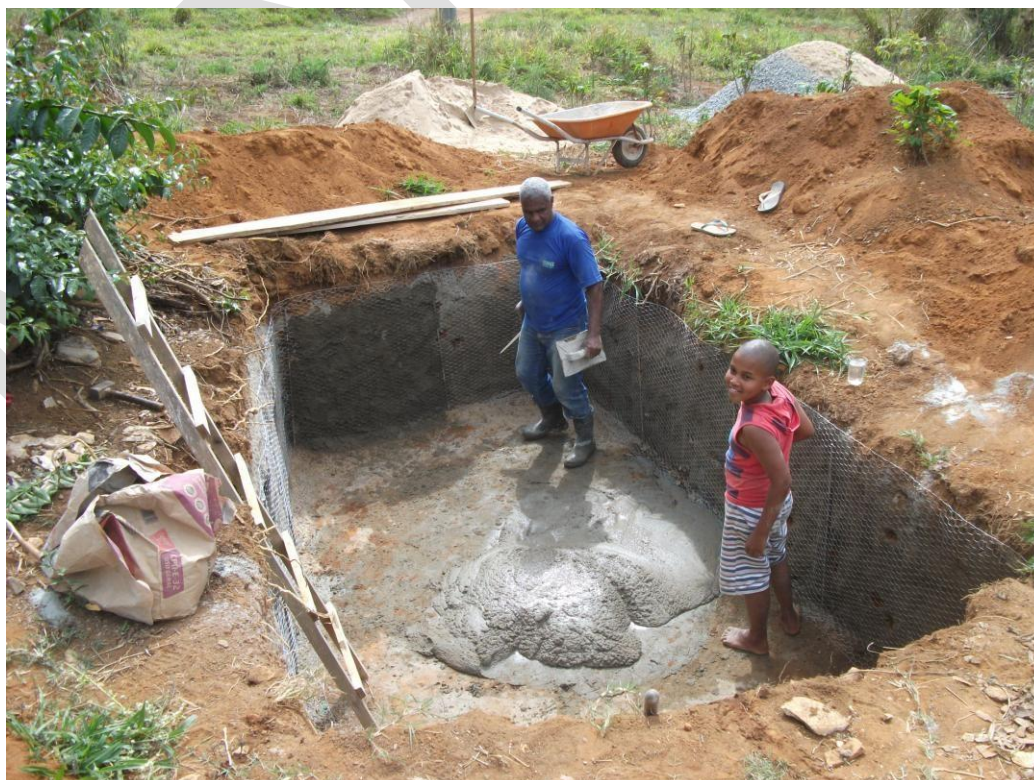
Figura 18 - Construção e apresentação da Unidade Demonstrativa.

Desta forma, buscando solucionar os problemas enfrentados no que tange o saneamento básico na zona rural, a Prefeitura Municipal em parceria com a EMATER começou a implantar o Projeto Fossa Ecológica ou Tanque de Evapotranspiração – TEVAP nas comunidades rurais. O projeto tem por objetivo implantar o sistema para o tratamento de efluentes do vaso sanitário domiciliar, visando destino adequado dos dejetos e promoção da saúde das famílias rurais, reduzindo os impactos ambientais e sociais no meio rural de Ijaci. Em 2013 foram implantadas na comunidade do Passa Três (2), Imbezal (2) e Boca da Mata (1). Em 2014 foram implantadas nas comunidades da Serrapieira (2) e Boca da Mata.

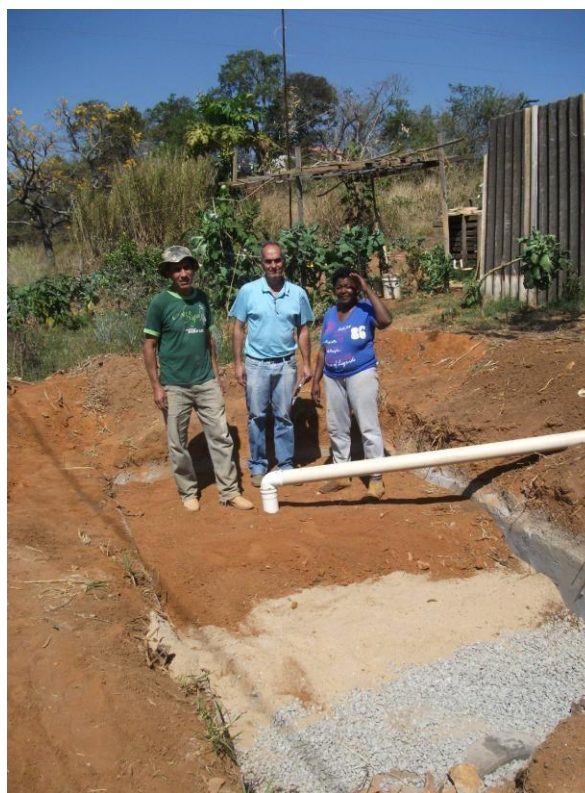
Figura 19 - Construção e apresentação da Unidade Demonstrativa.

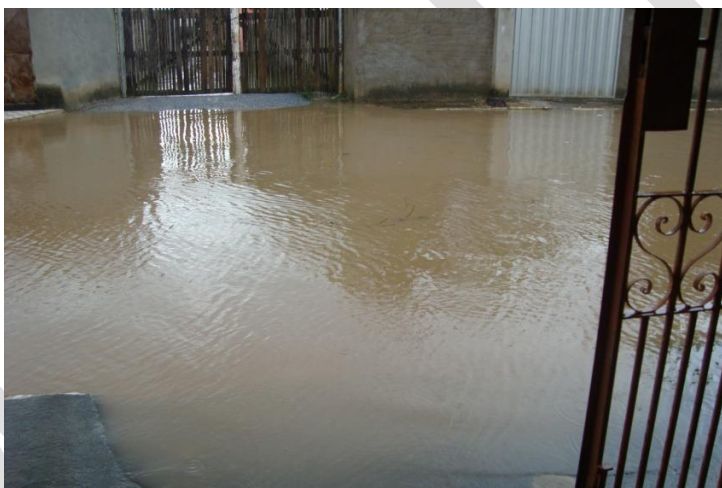
Figura 22 - Falta de drenagem pluvial Rua José Evaristo da Costa.

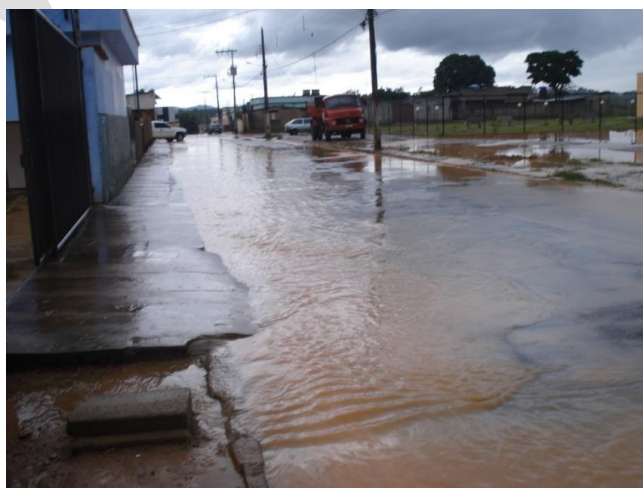
Figura 23 - Falta de drenagem pluvial Rua João Francisco Lopes.

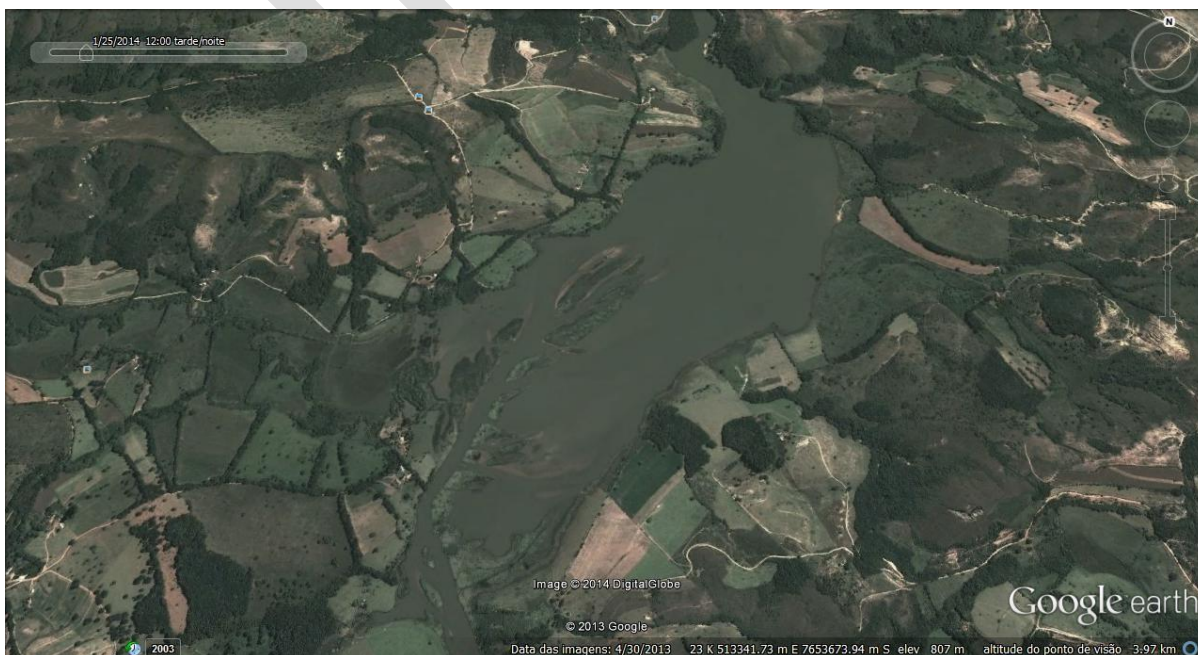
Figura 26 - Confluência do córrego Sarapilheira com o rio Capivari, onde se podem observar os sedimentos depositados nas “ilhas” formadas.

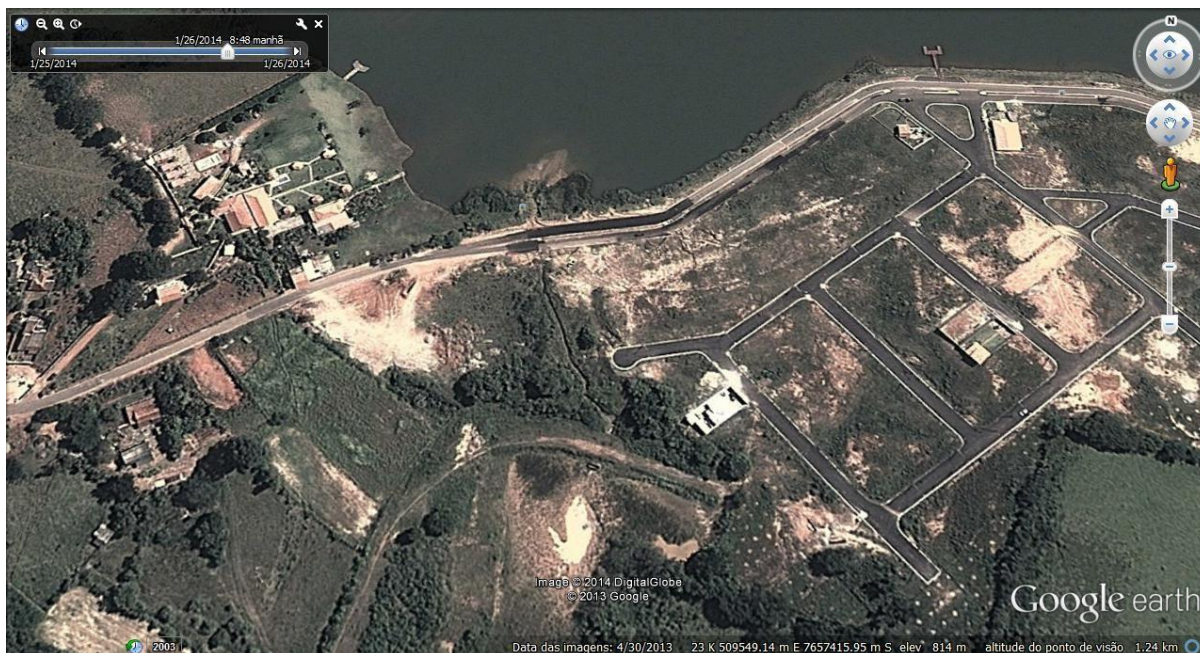
Figura 27 - Lago do Funil na região do bairro Ipiranga, onde recebe a carga da bacia de sedimentos das mineradoras da região.

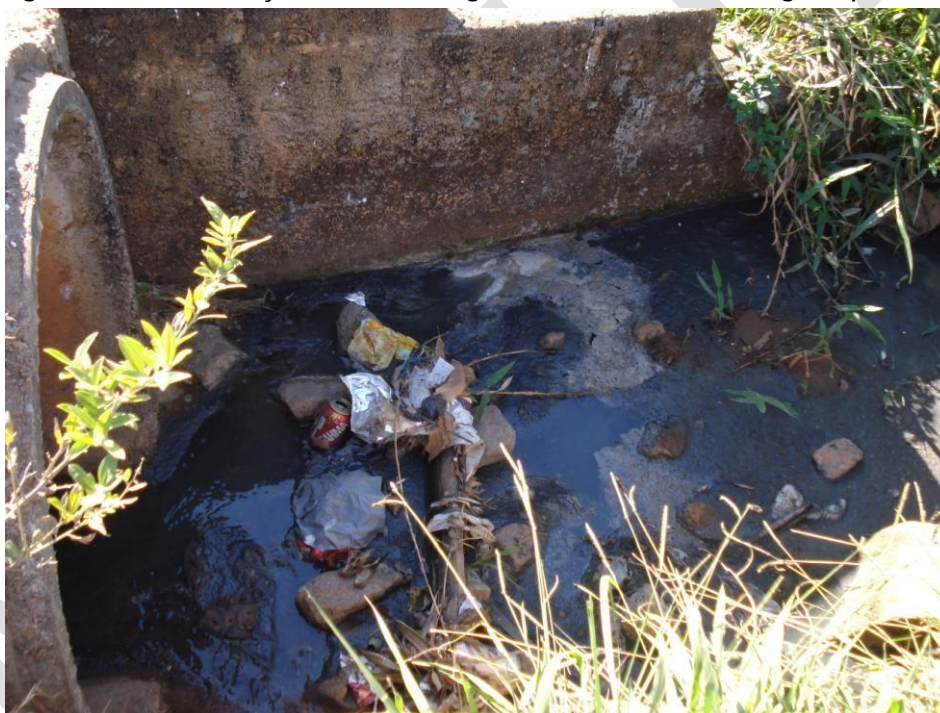
No bairro da Serra a rede de esgoto e a rede pluvial foram executadas paralelamente na mesma vala, ou seja, o método combinado. No caso de vazamentos, em alguns pontos pode haver o lançamento de esgoto na rede pluvial e consequente encaminhamento para o Reservatório do Funil ocasionando odores. Como pode ser observado na figura 30 abaixo.

Figura 30 - Presença de lixo e esgoto na rede de drenagem pluvial.
